ECOGRAFÍA A PIE DE CAMA EN ANCIANO FRÁGIL, SEGUIMIENTO DE INSUFICIENCIA CARDIACA

Nº Comunicación:046

SOMaMFyC

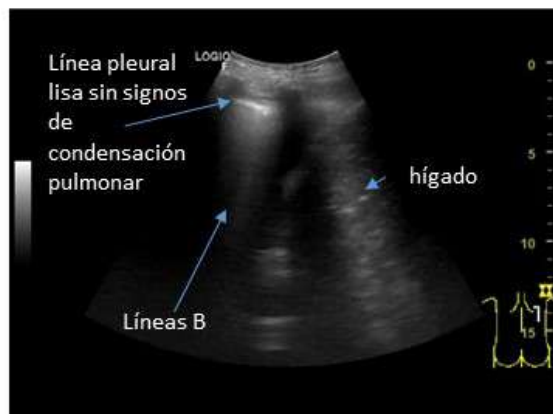
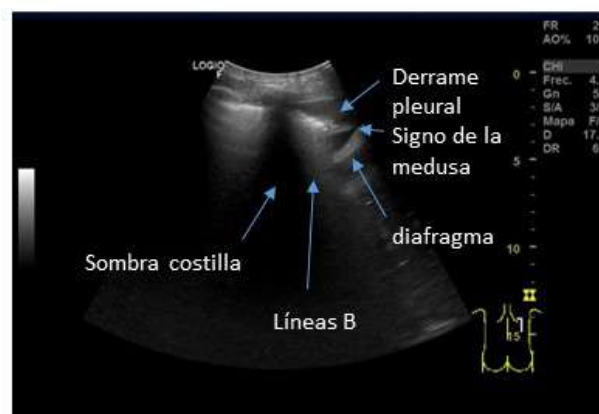
Ecografía: patrón de pulmón húmedo/intersticial

La ecografía pulmonar en Atención Primaria permite el diagnóstico y seguimiento de la IC. El hallazgo de ≥ 3 líneas B en un espacio intercostal constituye un marcador de patrón intersticial. Si es difuso, bilateral, homogéneo y con línea pleural lisa, la etiología más probable es IC, más aún con derrame pleural bilateral.
