# CUANDO EL IMPLANTE SUBDÉRMICO ESTÁ FUERA DE LA PIEL

## Historia clínica

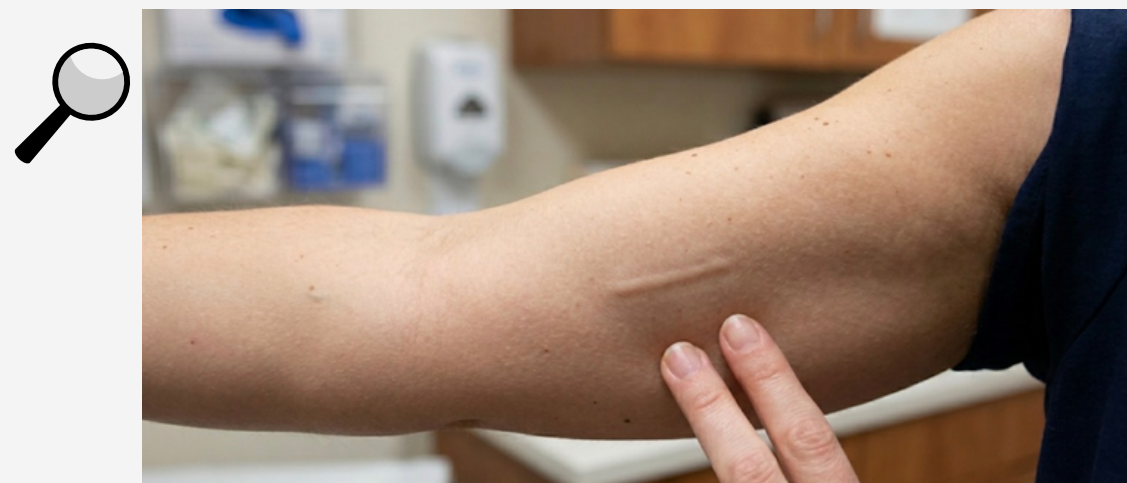
**Implante correctamente colocado. Todo el implante debe quedar debajo de la piel.** Se sitúa a 8-10 cm del epicóndilo del húmero y 3-5 cm por debajo del surco del bíceps-triceps

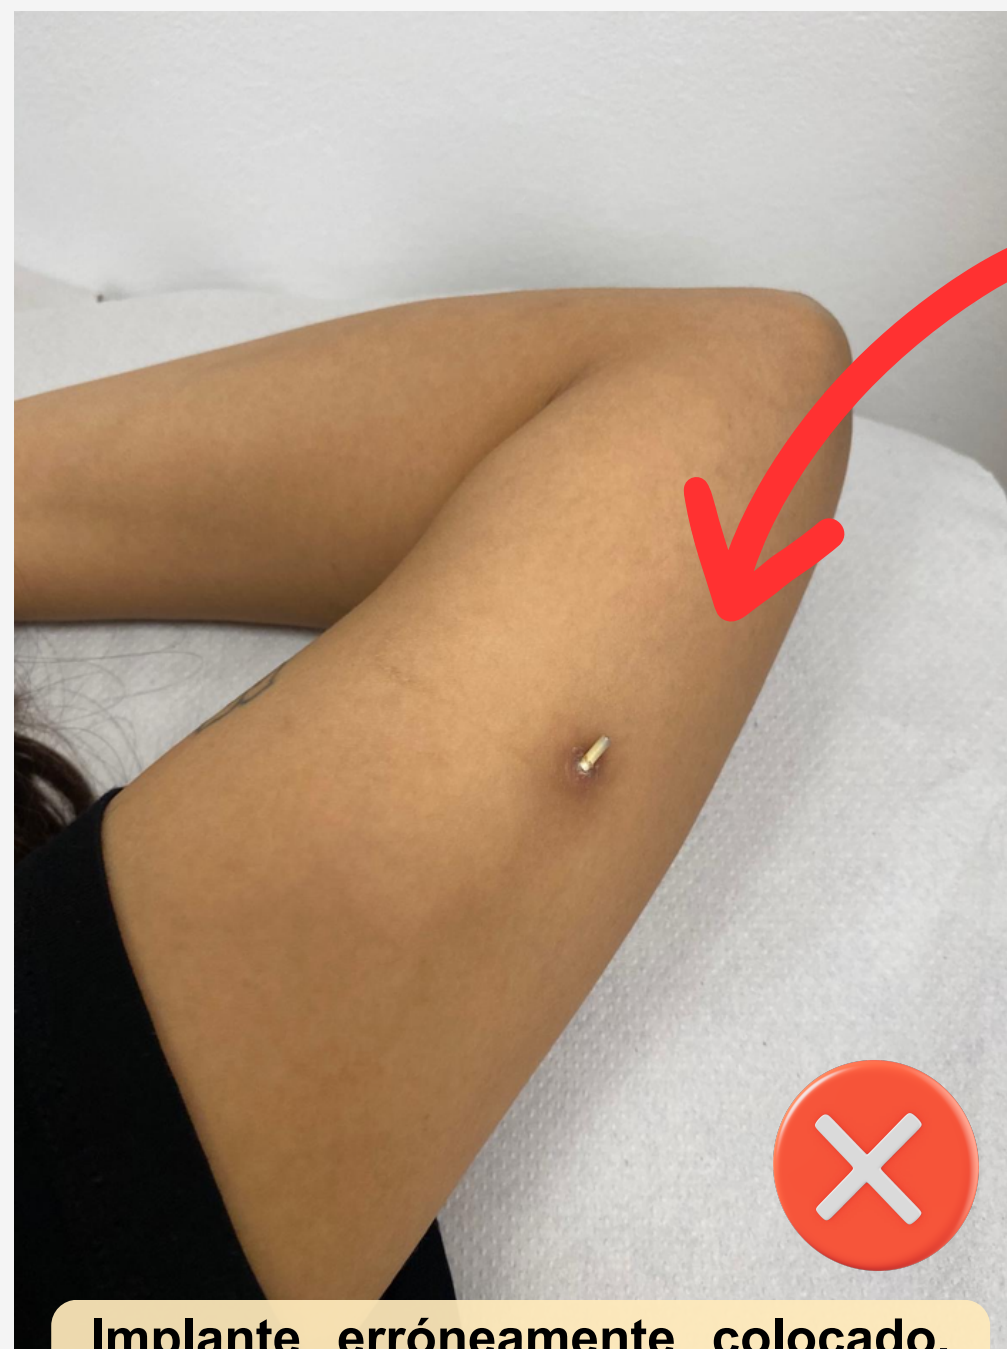
**Implante erróneamente colocado,** lo que compromete la eficacia anticonceptiva

El **extremo distal** de la varilla (aproximadamente 0,5 cm) **protruye** a través de la piel. El orificio de entrada se encuentra cicatrizado y no existen signos de infección.

Este caso subraya la **importancia de la seguridad de la paciente y del principio de 'no hacer'**. No se deben realizar procedimientos sin la formación o experiencia necesarias para ello. Y si se comete algún error, el **bienestar y la seguridad de la mujer deben prevalecer siempre** sobre cualquier otra consideración técnica o económica.
